Ekspertyza konstrukcyjno budowlana

stanu technicznego budynku

SZKOŁY

ul. Opolska 48a

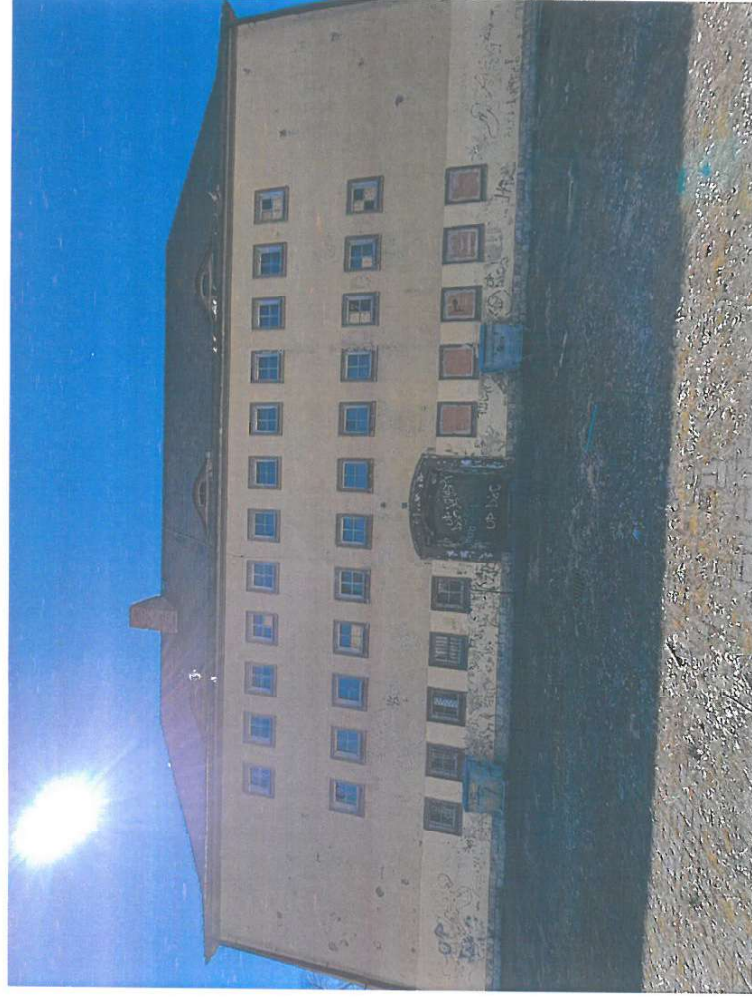
Zdj. nr 2 –Widok budynku od strony wejścia głównego- strona północno-wschodnia

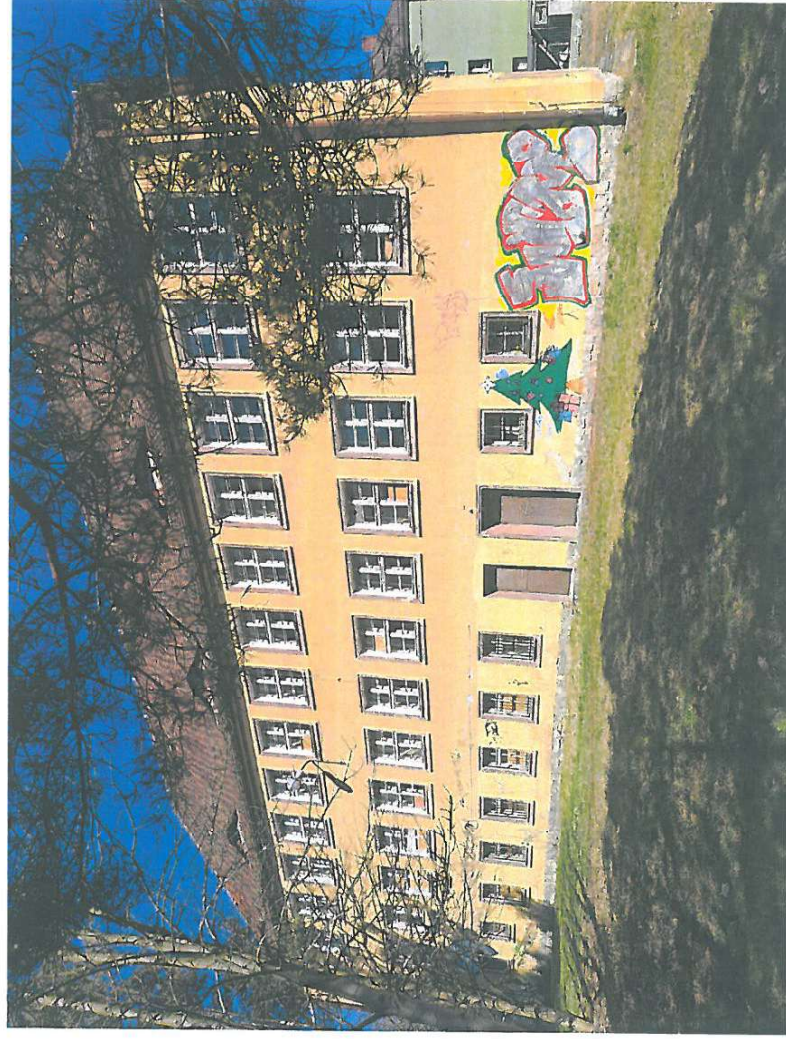
Zdj. nr 3 – Widok budynku od strony południowej

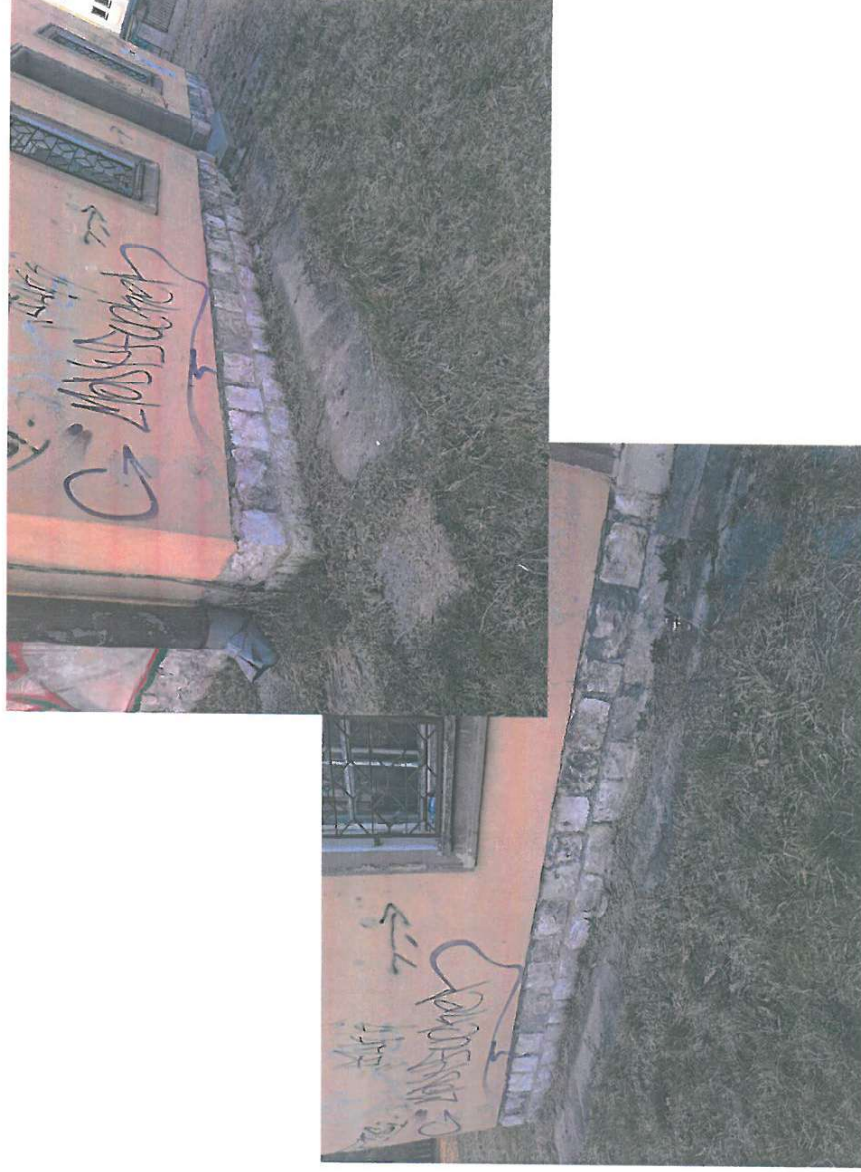
Zojs. nr 4. 5. – widok kamiennego cokołu budynku

Nie stwierdzono istotnego nierównomiernego osiadiania fundamentów. Ściany fundamentu o grubości odpowiednio 54, 33 cm. Konstrukcja ściany ceramicznej bez uszkodzeń konstrukcyjnych. Nie stwierdzono spękań ukośnych czy pionowych. Posadzka parteru ceramiczno betonowa bez izolacji termicznej.

Stan techniczny fundamentów i ścian parteru , posadzki i cokołu ocenia się, jako średni. 4.3. Ściany i nadproża w budynków

Na podstawie analizy stanu technicznego na poziomie parteru budynku przeprowadzanie prac naprawczych, które pozwoliłyby na bezpieczne ich użytkowanie i dostosowanie do obecnych wymogów technicznych (izolacyjności termiczno wilgotnościowej) pochłonie bardzo dużo nakładów finansowych. Ponieważ będzie wiązało się z usunięciem obecnego stanu (skucie posadzki ceramiczno betonowej i jej utylizacja). Pogłębienie parteru, wykonanie wylewki z chudego betonu i izolacji przeciw wilgotnościowej na powierzchni całej posadzki oraz pod

ścianami (nacinanie ścian i układanie w nich izolacji. Następne ułożenie warstwy izolacji termicznej oraz wykonanie wylewki, posadzki wraz z warstwą wykończeniową.

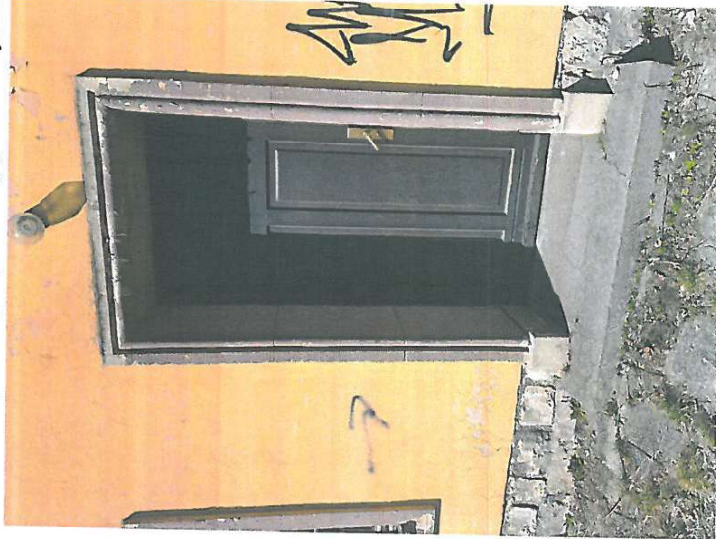
Na podstawie oględzin ścian nośnoosłonowych i nośnych ceglanych nie stwierdzono uszkodzeń konstrukcyjnych. Brak zarysowań i spękań ukośnych, poziomych czy pionowych. Ściany osłonowe nie spełniają obecnych warunków techniczny i wymagają ocieplenia. Powłoki malarskie na ścianach wymagają odnowienia. Wejścia do budynku posiadają portyki przy drzwiach. Wykonane z betonu pokryte kilkoma warstwami farby która odchodzi z powodu braku konserwacji. Portyki posiadają małe ubytki które można uzupełnić.

Zdj.nr 6. Wejście boczne- płudniow-wschodnie.

Na podstawie analizy stanu technicznego struktury ścian budynków przeprowadzanie prac naprawczych nie jest konieczne. Remontu wymagają powłoki malarskie i punktowo naprawa tynków. Aby dostosować obiekt do obowiązujących warunków technicznych tj, izolacyjności ścian należy docieplić je materiałem izolacji termicznej. Ze względu na fizykę budowli najlepszym rozwiązaniem docieplenia jest zastosowanie warstwy izolacyjnej od zewnątrz. Izolacja powinna posiadać możliwość dyfuzji pary wodnej. Portyki nadają się do wysakowania uzupełnienia braków oraz impregnacji / zabezpieczenia przed działaniem warunków atmosferycznych.

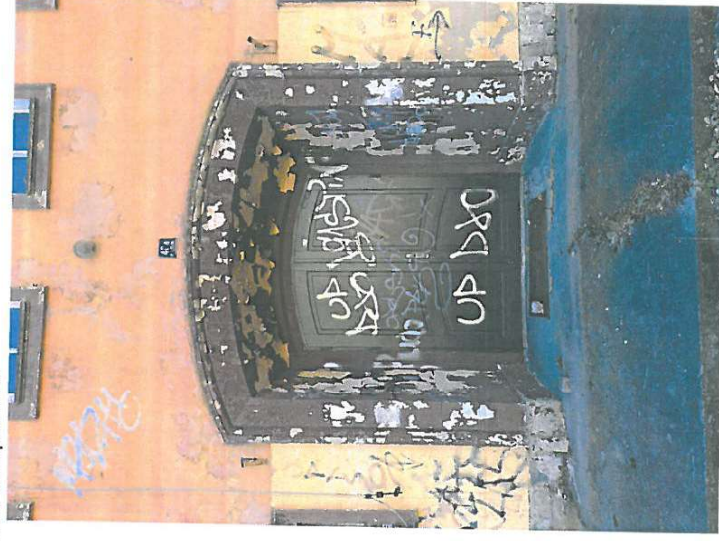
Zdj. nr 7. Wejście główne.

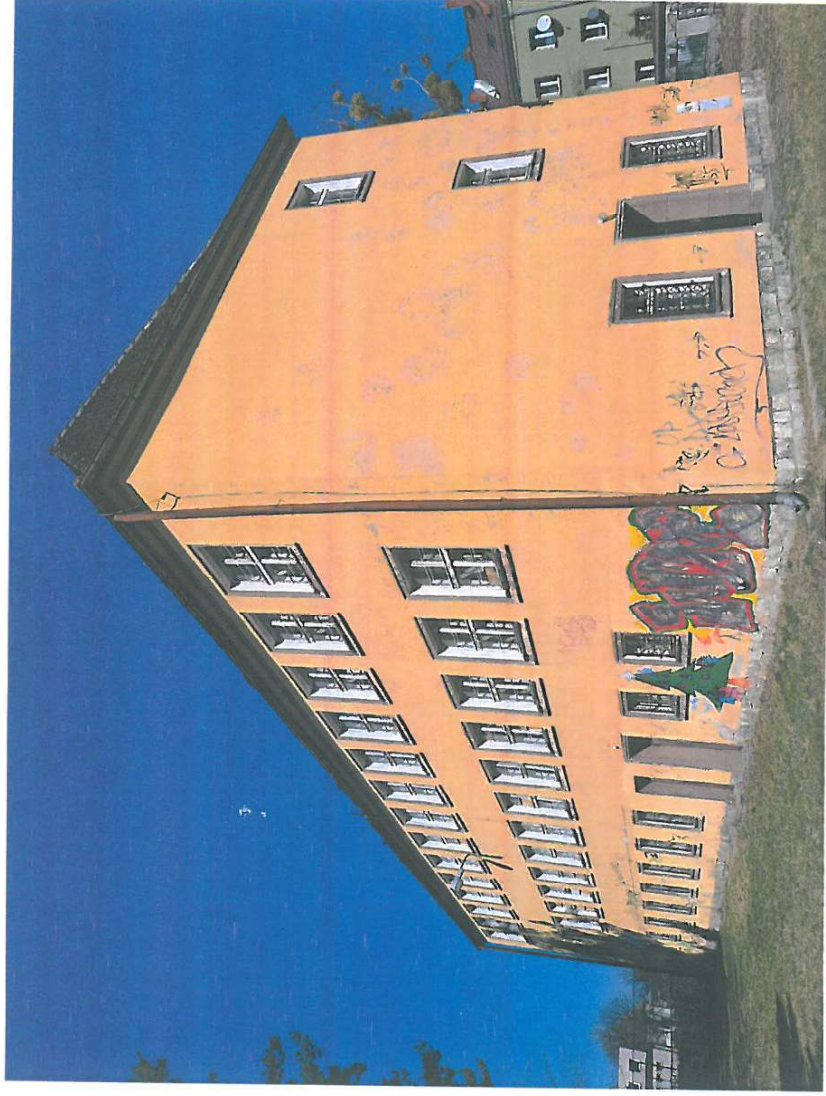
Zdj. nr 8. Widoczny cokół budynku – narożnik południowo-wschodni.

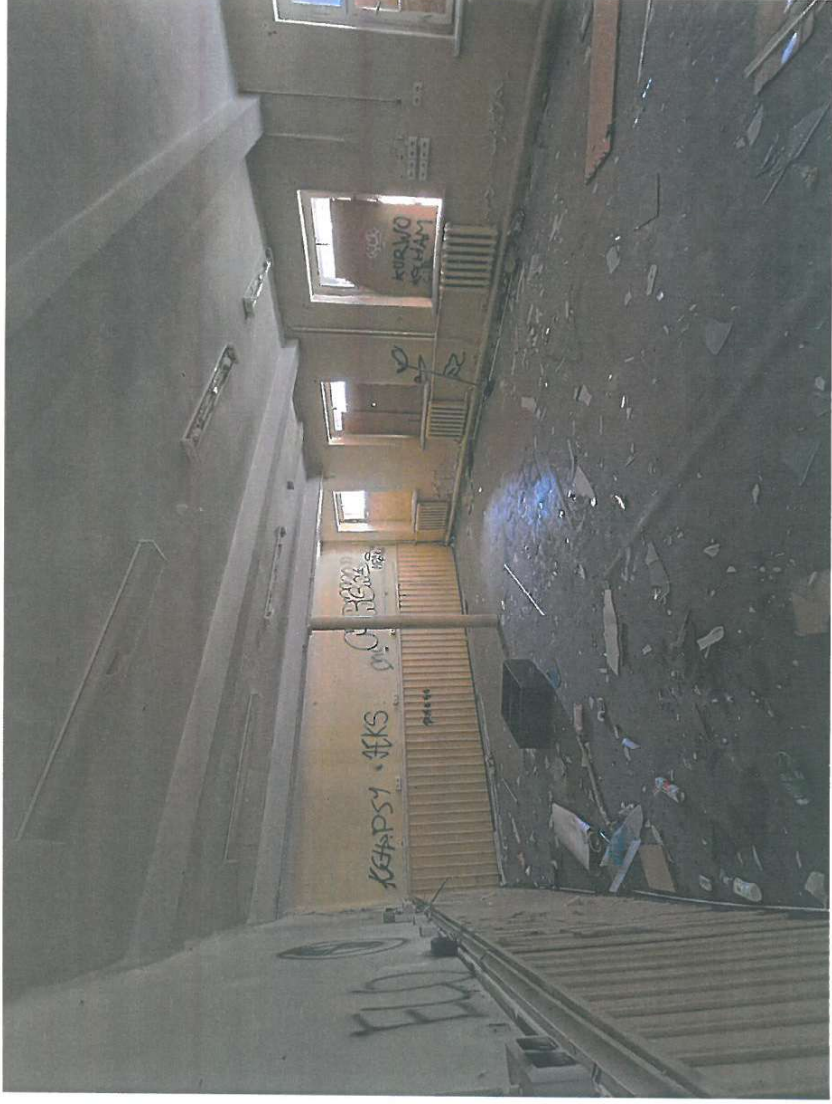
Zdjęcie nr 9. Strop w sali lekcyjnej na parterze

Stropy jako konstrukcja metaloceramiczna - typ stropu odcinkowy. Stropy odcinkowe płaskie. Główną konstrukcję stanowią belki stalowe z wypełnieniem ceramicznym wzmacnianym taśmami metalowymi. Odcinki wykończone posadzką betonową. Od strony sufitów brak uszkodzeń. Nie stwierdzono odpadającego tynku, wilgoci, zarysowań czy spękań. Brak widocznych ugięć czy klawiszowania belek stalowych stropu odcinkowego. Stropy bez izolacji termicznej i akustycznej.

Stropy sprężynują co jest właściwością techniczną stropów ceramiczno-stalowych. Przy dodatkowym obciążeniu przez ściany działowe i innych sposobów użytkowania obiektu nośność stropu może wykroczyć poza bezpieczny stan użytkowania.

Obcnie stropy w bardzo dobrej kondycji. Wymagają adaptacji do dzisiejszych warunków technicznych i wymogów izolacyjności akustycznej i termicznej. Wiąże się z tym szereg bardzo kosztownych prac. Skucie bieżącej posadzki. Wykonanie izolacji termiczno-akustycznej, wykonanie wylewki i izolacji przeciw wilgociowej. Wiele prawdopodobne że strop będzie wymagał wzmocnienia podparcia ze względu na wyłożoną pracę i w nowej funkcji obiektu (budynek mieszkaniowy).

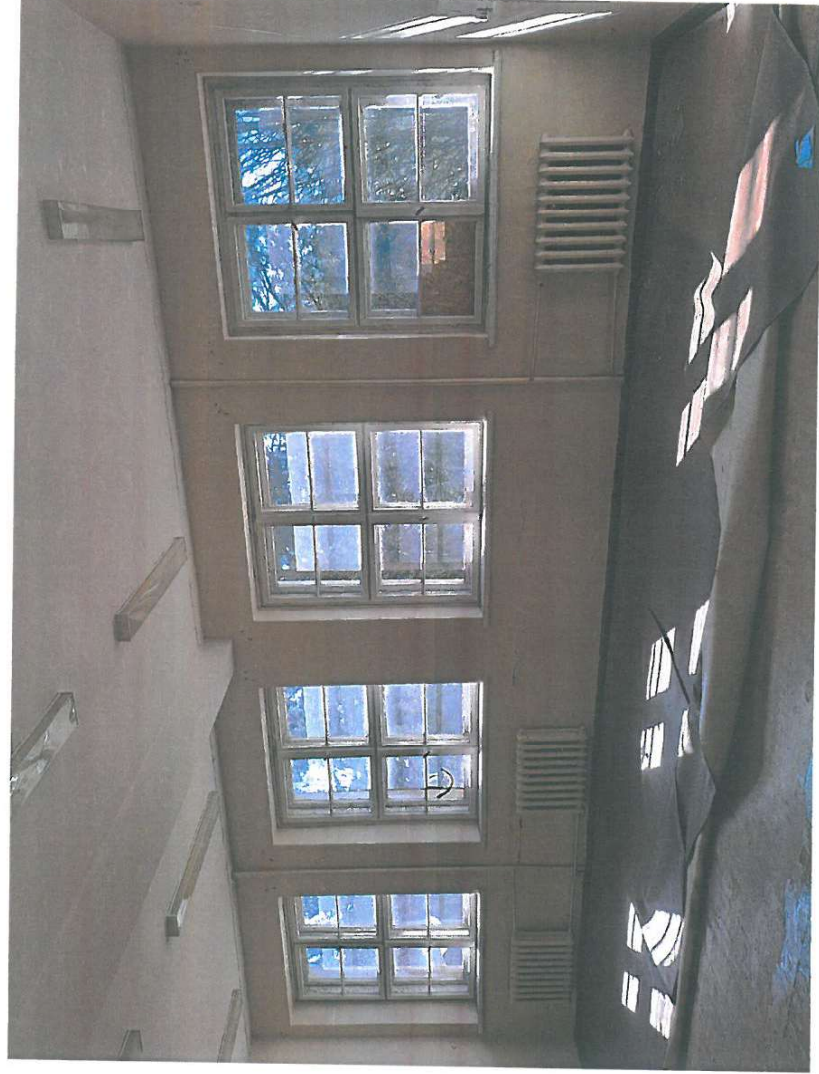
Zdj. nr 10. Strop w sali lekcyjnej na 1 piętrze

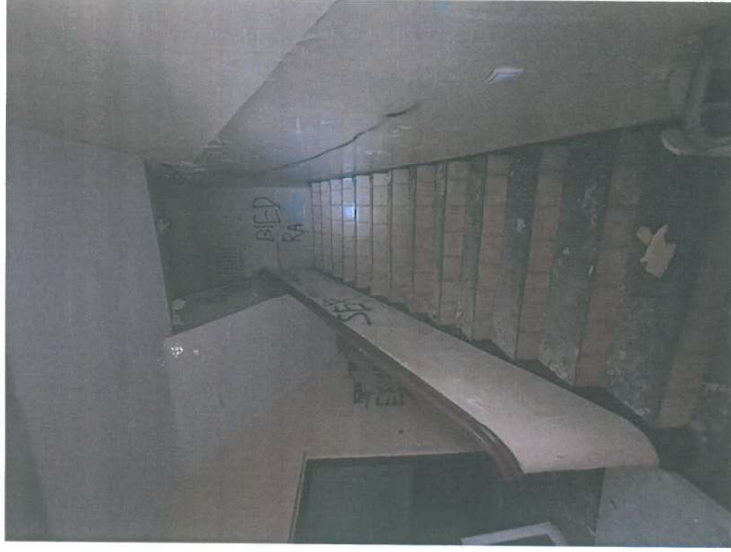
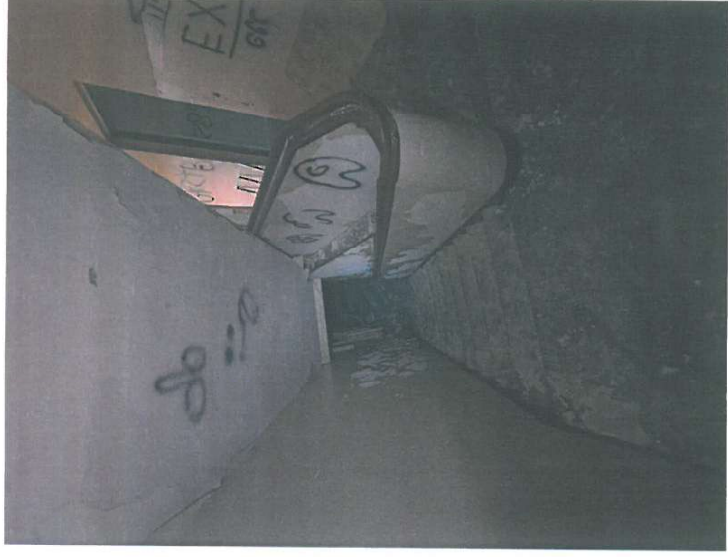
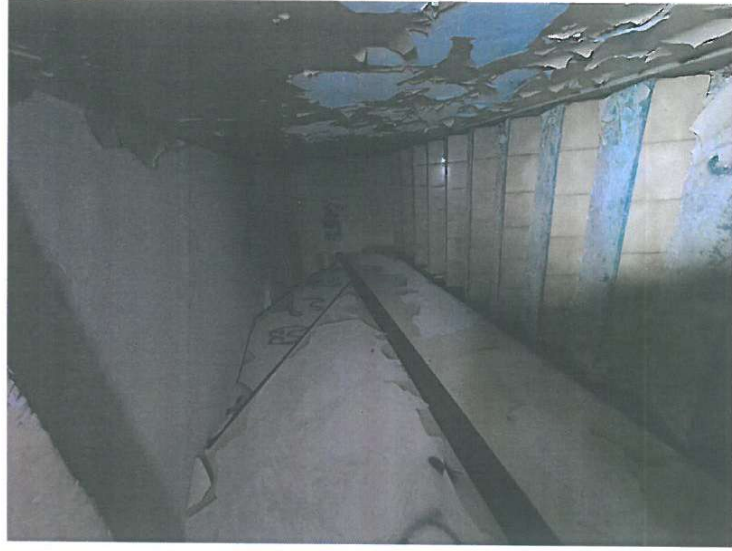
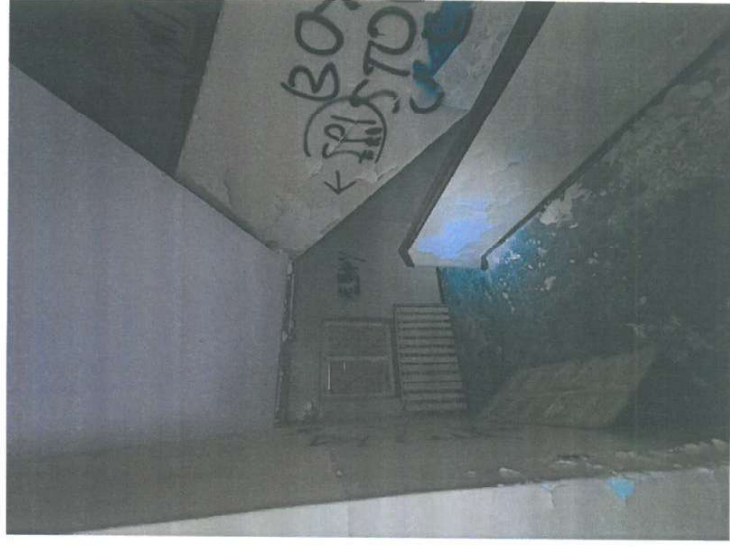
W przypadku biegu schodowego i spoczników brak widocznych uszkodzeń tynków czy ich konstrukcji poprzez spękania lub zarysowania. Powłoki malarskie w stanie awaryjnym. Wyokość poręczy nie zgodna z obecnymi warunkami technicznymi. Spoczniki nie spełniają obecnych

warunków technicznych co wiąże się koniecznością ich przebudowy lub uzyskaniem odstępstwa od przepisów p.poż. wydanego przez gł. komendanta wojewódzkiej straży pożarnej.

Zdj. nr 11, 11, 12, 13. Klatka schodowa

Stan techniczny ścian ocenia się, jako awaryjny.

Przebudowy wymagają spoczniki a co za tym idzie cała klatka schodowa. Można uzyskać odstępstwo jw. ale wiąże się to z szeregiem dodatkowych prac takich jak: wydzieleniem klatki schodowej jako odrębnej strefy pożarowej w budynku. Wydzielenie poprzez zastosowanie drzwi w klasie odporności ogniowej EI30. Zamontowaniem klap napowietrzających i oddymiających wyposażonych w sterownik z siłownikami do zdalnego otwierania.

Dodatkowo dla nowej funkcji mieszkaniowej drogi dojścia na każdej kondygnacji są zbyt długie. Przy jednym kierunku ewakuacji długość tej drogi to maksymalnie 10m, a obecnie ponad 20m. Adaptacja budynku do funkcji mieszkaniowej wiąże się z budową nowej żelebetowej (odporna na działanie ognia) klatki schodowej i przebudową istniejących schodów.

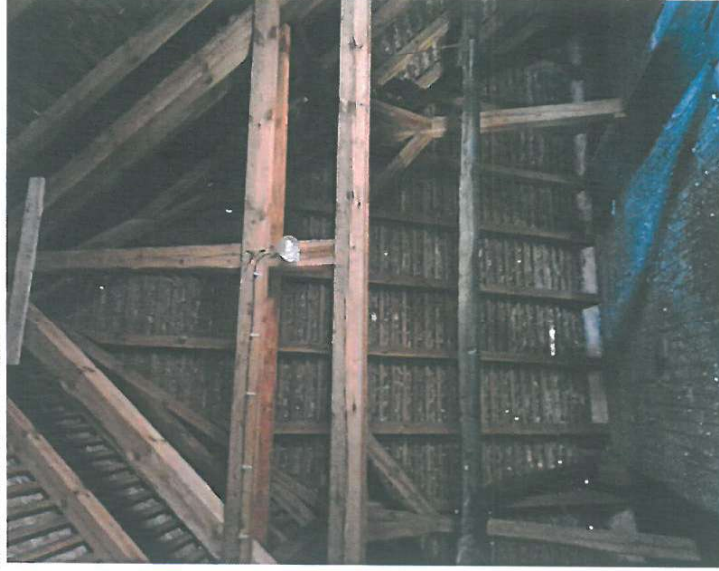
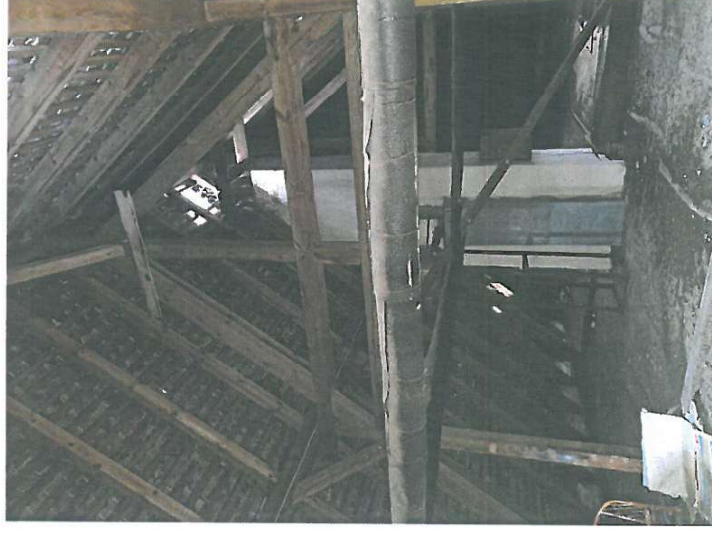
Brak widocznej korozji biologicznej elementów nośnych konstrukcji dachu. Widoczne elementy więźby „zdrowe” możliwe zawilgocenie w elementach niewidocznych zaontowanych blisko zewnętrznej strefy takich jak murałty. Brak widocznych nadmiernych ugięć elementów konstrukcyjnych. Brak widocznych śladów zalań czy nieszczelności. Posadzka drewniana w stanie dostatecznym.

Zdj. nr 14,15. Konstrukcja więźby dachowej

Stan techniczny konstrukcji dachu ocenia się, jako zły.

Obecnie konstrukcja dachu w stanie bardzo dobrym ale zastosowane przekroje elementów drewnianych są nie wystarczające do przystosowania budynku do nowej funkcji – budunku mieszkanego. Ponieważ obecne przekroje nie spełniają wymogów obciążenia śniegiem a dodatkowo przy adaptacji krokwie zostaną dodatkowo obciążone materiałami izolacyjnymi oraz szłą zabudową GK. Krokwie wymagają zwiększenia nośności – czyli powiększenia przekroju elementu. Można to wykonać poprzez dokręcenie do krokwi nowych elementów lub poprzez ich wymianę.

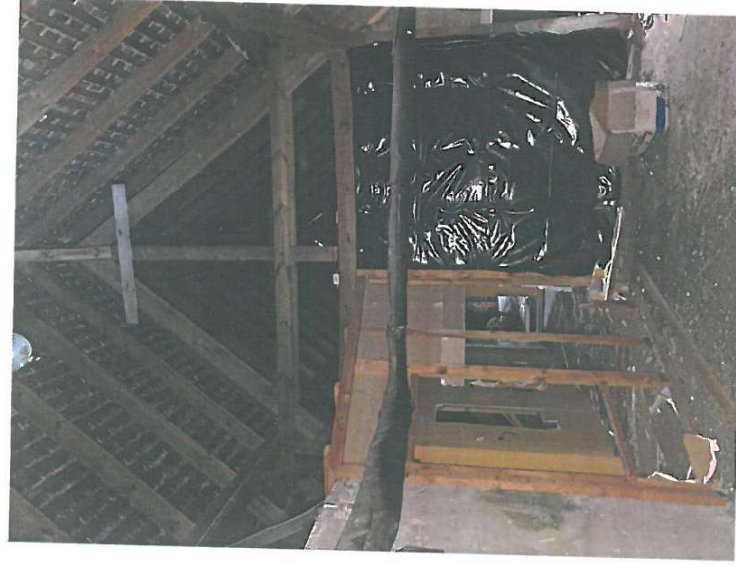
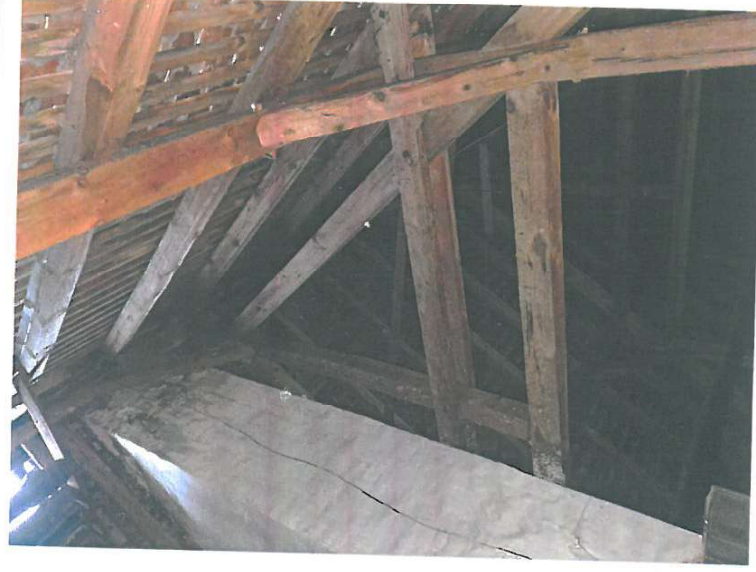
Zdj. nr 16,17. Konstrukcja więźby dachowej

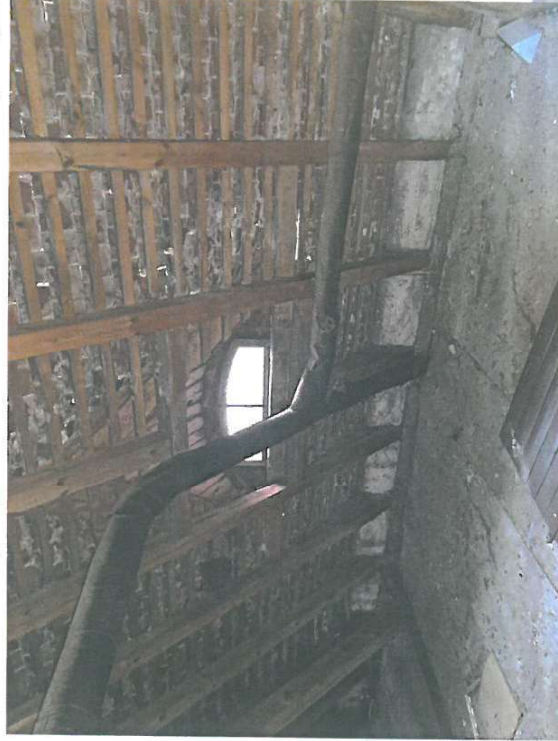
Wiele małych ubytków i nieszczelności. Możliwe że dachówki przy próbach remontu lub ich wymiany mogą się łamać lub kruszyć z powodu swojego wieku (dachówki prawdopodobnie są

oryginalne z czasu wznoszenia budynku), wystawione na długoletnie działanie warunków atmosferycznych. Brak widocznej izolacji wodnej i wiatrowej. Pod poszyciem dachu.

Zdj. nr 18,19. Poszycie połaci dachu.

Poszycie dachu w stanie, zadawalajacym lecz przy pracach nad wzmocnieniem więźby dachowej wielce prawdopodobne jest uszkodzenie istniejących dachówek co będzie wiązało się z ich wymianą. Trzony kominow nad polacją dachu do kwalifikuje się do naprawy. Uzupełnienia ubytków, zamontowania czapy kominowej. Przewody kominowe wymagają sprawdzenia szczelności i drożności.

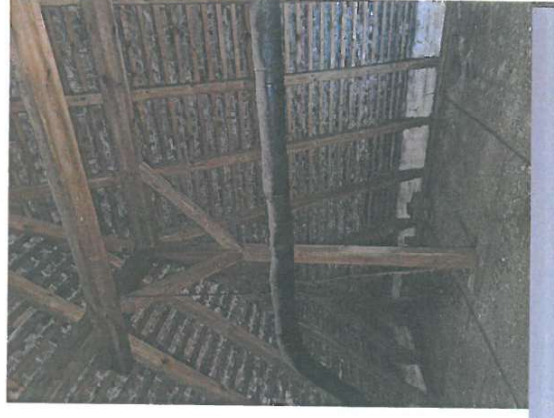
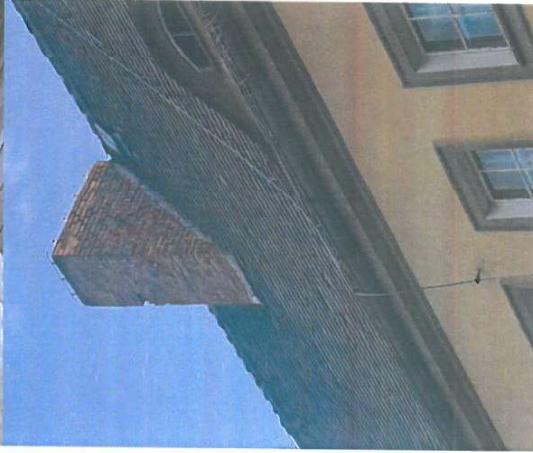
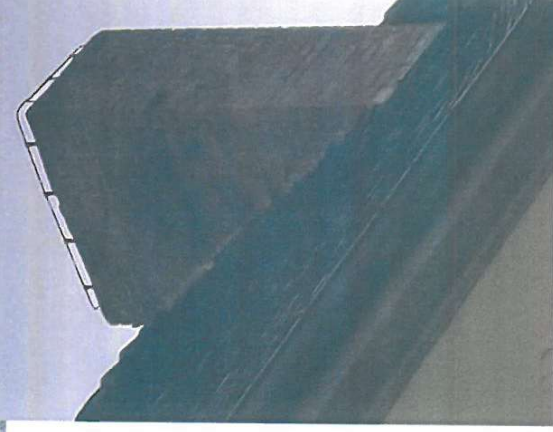
Trzony kominowe z cegły pełnej z widocznymi ubytkami i uszkodzeniami struktury zewnętrznej. Nie przeprowadzono próby szczelności trzonów kominowych.

Zdj. nr 20,21. Komin ponad połacią dachową

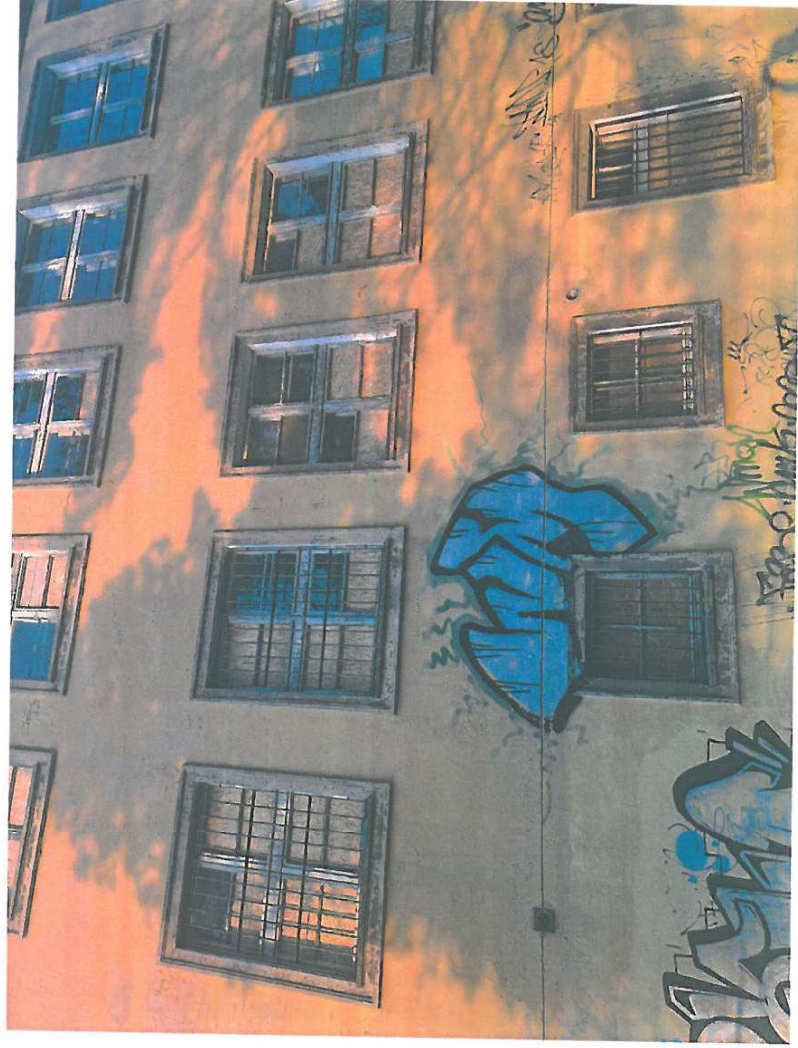
Zdj. nr 22. Okna na elewacji południowo-zachodniej.

Stan techniczny stolarki okiennej można ocenić jako średni. Brak niektórych okien zwłaszcza na parterze. Otwory okienne zostały zamurowane lub zabezpieczone płytami osb. Okna nie spełniają dzisiejszych warunków technicznych izolacyjności przegród budowlanych i z tego powodu kwalifikują się do wymiany. Z technicznego punktu widzenia stolarka okienna w stanie do odnowienia i odtworzenia nieistniejących elementów.

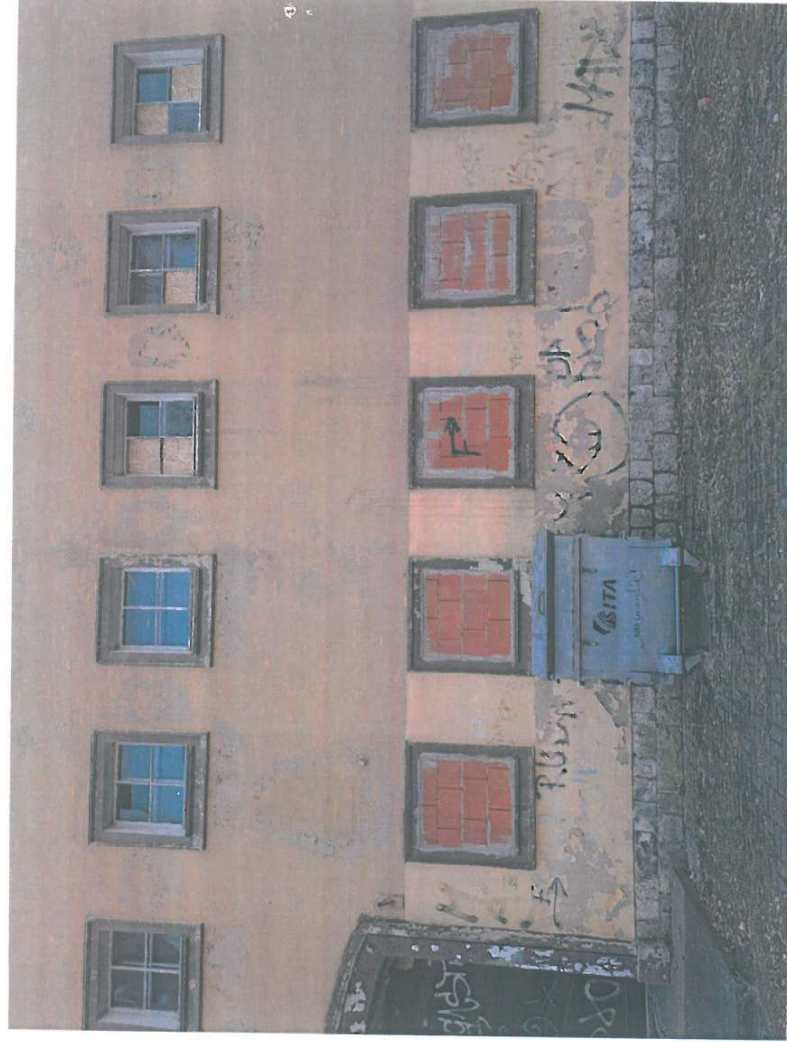
Zdjęcie nr 23. Okna na elewacji północno-wschodniej
